Trabajo Fin de Máster

INFORME DE INCENDIO EN BUQUE RORO.

RORO SHIP FIRE REPORT

Autor: Manuel Alberto Peroza Ramos.

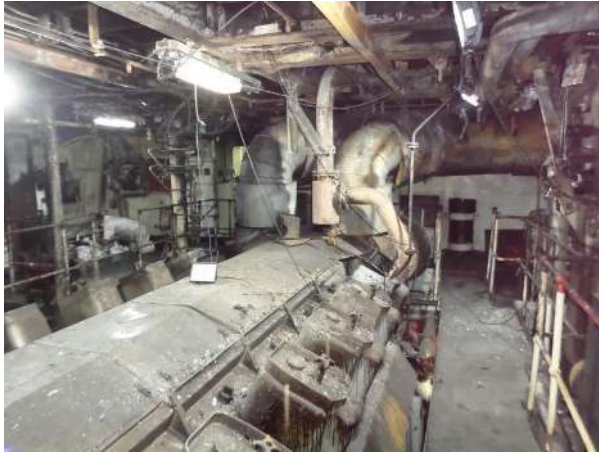
Daños por Fuego y Temperatura.

Daños por Humo.

- Enfriador de Barrido.

- Generador de Cola.
- Detector de Niebla del Cáster.
- Regulador M. P.
- Reductora M.P-Línea de Ejes.

Foto del motor principal después del incendio [Fte: Elaboración propia].

- Desmontar culatas.
- Desmontar bombas de combustibles.
- Tapa de balancines nuevas (B6 y B5).
- Desmontar cilindros de parada.
- Desmontar turbos.
- Desmontar enfriador.
- Mantenimiento detector de niebla del cárter (Visatron).
- Cambiar cableado de todos los sensores y seguridades.
- Revisión Vulkan M.P.
- Desmontar alternador y comprobar cableado
- Desmontar regulador y realizar mantenimiento
- Mantenimiento regulador aire de carga
- Cambiar tubería alimentación de combustible
- Desmontar trenes alternativos y bancada (limpieza, inspección, medición y cambios de elementos fuera de medida
- Toma de flexiones cigüeñal, medición y ensayo de dureza
- Inspección de 2 cojinetes más cercanos al foco del incendio y uno intermedio del árbol de levas; comprobación de holguras.

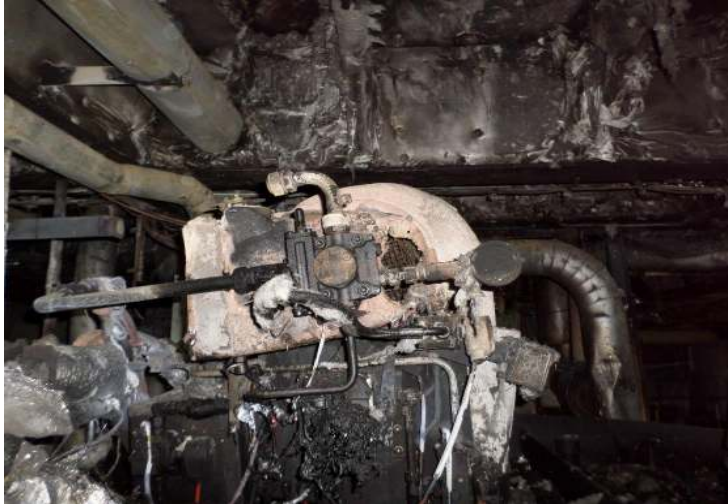
Caldera de Puerto.

Daños por Fuego y Temperatura.

Daños por Humo.

- Cuadro Mando Caldera.

Foto de la caldera de puerto después del incendio [Fte: Elaboración propia].

- Válvulas del Sistema (revisión y comprobación de su estado, cambio de las defectuosas).
- Revisión de automatismos y cambio de elementos quemados Sistema Alimentación Combustible (Revisión de tuberías, cambio de juntas quemadas, cambio tuberías quemadas, pruebas de presión y stand-by de Bombas).

- Refractarios Interior (Revisión del aislamiento y cambio en zonas afectadas).
- Válvulas de Seguridad Thermal Oil, (Desmontaje, sustitución, tarado y prueba)
- Deareador Tk Thermal Oil Deareación (Desmontaje y mantenimiento).

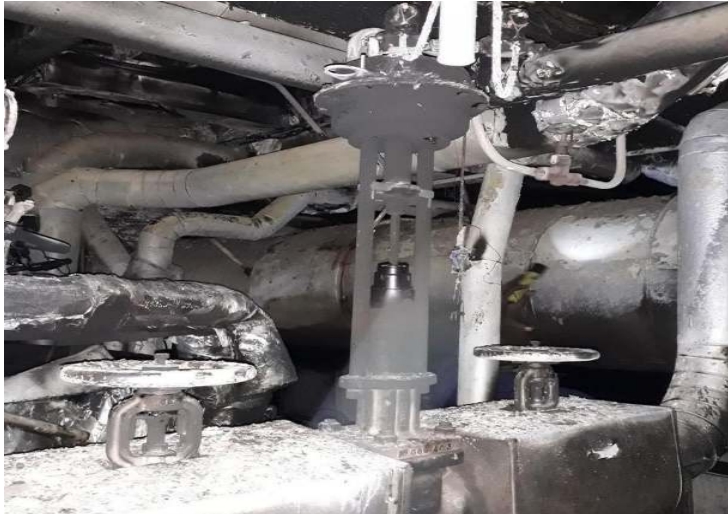
Foto dumpin cooler después del incendio [Fte: Elaboración propia].

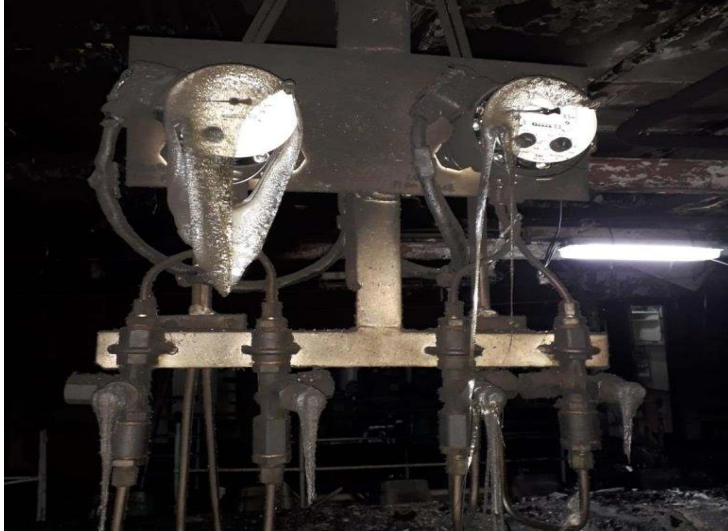
Foto manómetros de la caldera después del incendio [Fte: Elaboración propia].

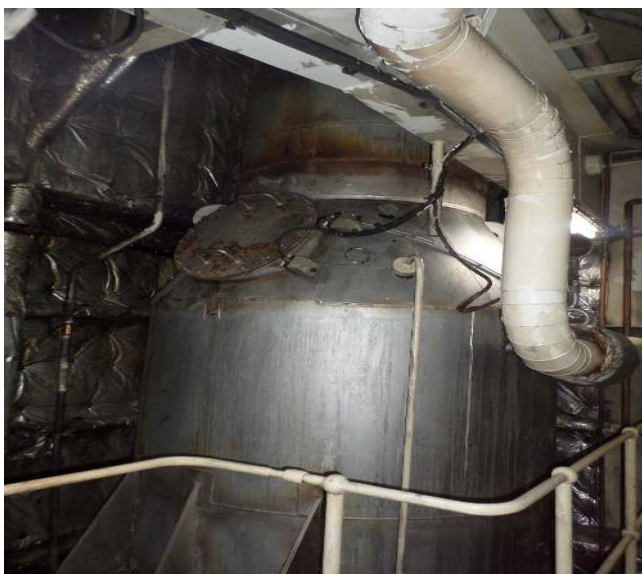
Caldera de Gases de Escape.

Daños por Temperatura.

- Automatismo.
- Cableado Sensores de Temperatura y Fugas Thermal Oil.
- Sensores de Temperatura y Fugas Thermal Oil.
- Válvula de Seguridad Caldera de Escape.
- Aislamiento Térmico.

Daños por Humo.

- Suciedad Exterior.

Foto caldera de gases después del incendio [Fte: Elaboración propia].

- Limpieza Exterior.
- Sensores de Temperatura, y Fugas Thermal Oil (Comprobación y cambio de elementos afectados).
- Válvulas de Seguridad Thermal Oil, (Desmontaje, sustitución, tarado y prueba)
- Sensores de Temperatura y Seguridades (Revisión y cambio de cableado).
- Destapar tapas y limpiar interiormente.
- Sistema de Limpieza de los Tubos de la Caldera (Comprobación y sustitución de elementos dañados).
- Aislamientos térmicos (Revisión y sustitución).

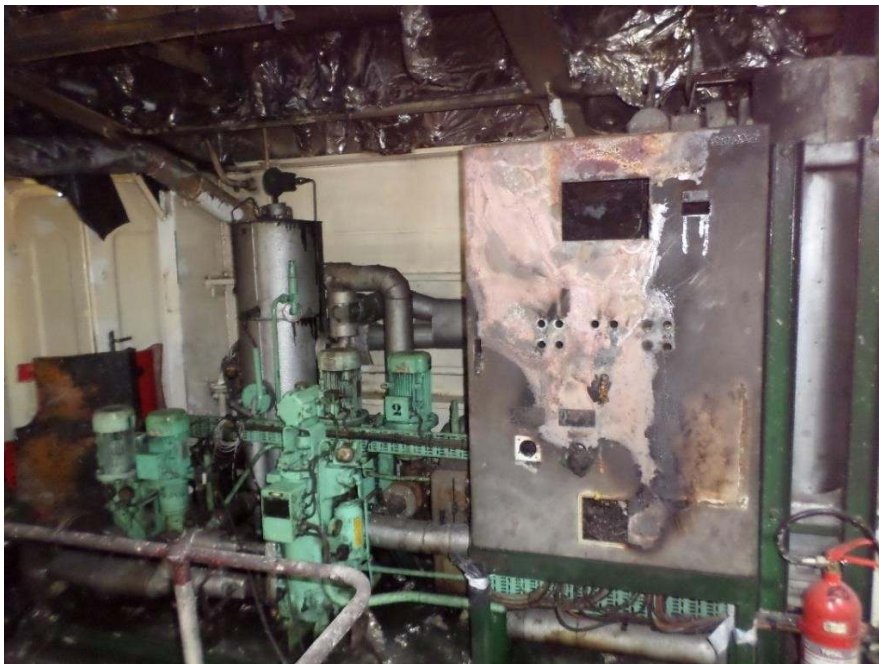
Módulo de Combustible.

Daños por Fuego Y Temperatura.

Daños por Humo.

- Motores Eléctricos Bombas de Alimentación y Booster.

Foto módulo de combustible después del incendio [Fte: Elaboración propia].

- Bombas de Alimentación y Booster (Desmontaje del Motor Eléctrico, limpieza y mantenimiento).
- Sensor de Viscosidad/Temperatura (Sustitución, así como revisión y cambio de cableado afectado hasta Sala de Máquinas).
- Filtro Combustible Automático (Comprobación/Reparación).
- Filtro Deareador Combustible (Comprobación/Reparación).
- Cables en zonas quemadas (Comprobación y cambio de los afectados).
- Termostática F/O
- Flujoímetro (Mantenimiento / Cambio).
- Sensores de Temperatura y Presión (Revisión y cambio de afectados).

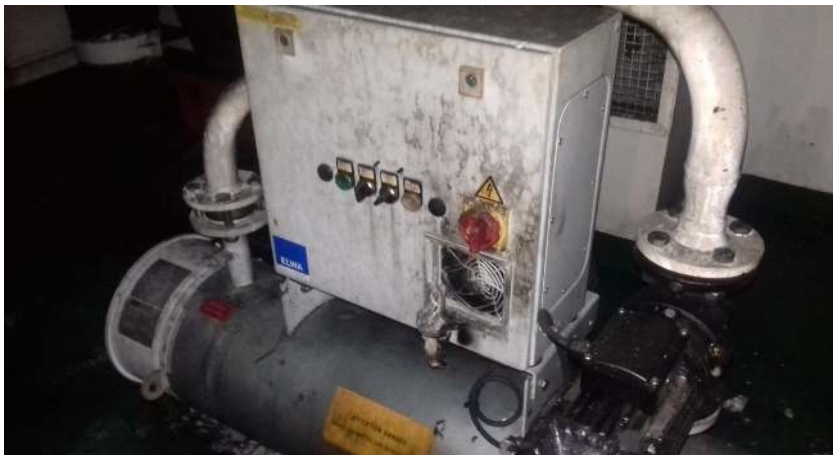
Calefacción M. P.

Daños por Temperatura.

Daños por Humo.

- Motor Eléctrico Bomba de agua circulación agua caliente.

Foto calentador eléctrico M.P después del incendio [Fte: Elaboración propia].

- Bomba de Agua (Revisión y cambio elementos quemados)
- Resistencias, (Revisión y cambio del aislamiento quemado, y prueba de estanqueidad)

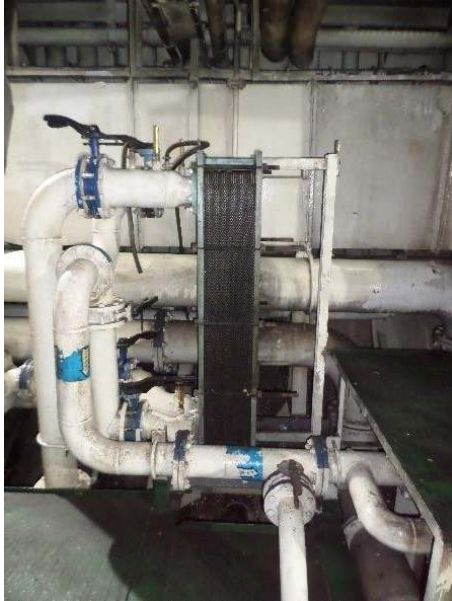
Enfriador HT.

Daños por Temperatura.

Daños por Humo.

- Suciedad Exterior.

Foto enfriador HT después del incendio [Fte: Elaboración propia].

- Desmontaje, limpieza y montaje.
- Juntas (Revisión y cambio de defectuosas).

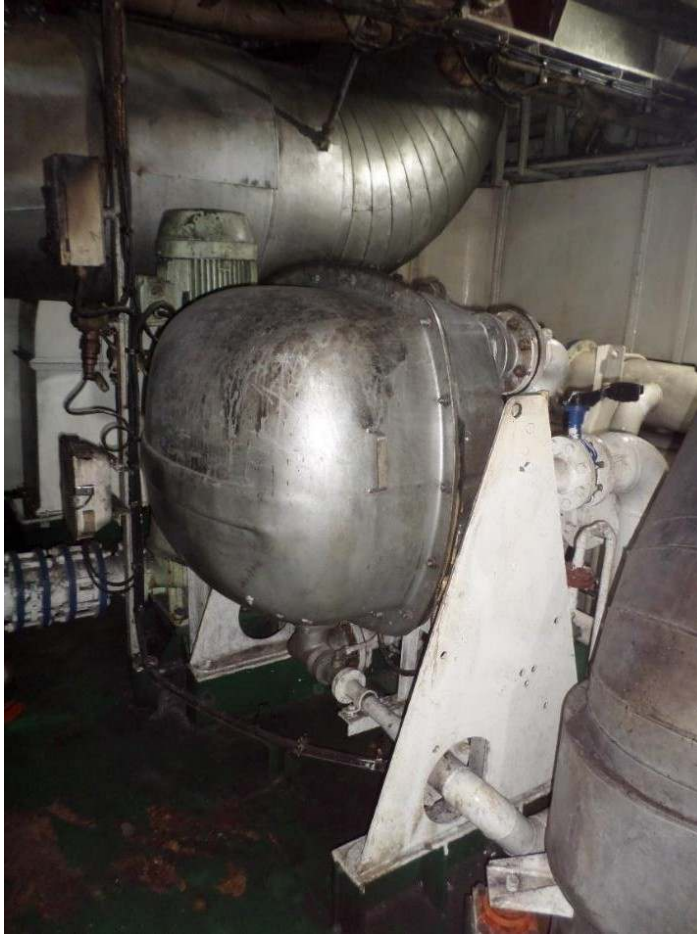
Evaporador o Destiladora.

Daños por Fuego y Temperatura.

Daños por humo.

- Suciedad Exterior.

Foto evaporador después del incendio [Fte: Elaboración propia].

- Juntas (Revisión y cambio de las afectadas).
- Bomba Destilado (Sustitución por nueva).
- Salinómetro (Sustitución por nuevo).
- Manómetro y vacuómetro (Sustitución por nueva).
- Tanque Química y Dosificador (Sustitución por nuevos).
- Contador Destilado (Sustitución por nuevo).
- Tapa Evaporador (Sustitución por nueva).
- Válvulas y Juntas del Sistema (Revisión y cambio de afectadas).
- Válvula de 3 Vías (Sustitución por nueva).
- Filtro Tratamiento Agua Destilada (Sustitución por nuevo).
- Motor Eléctrico Bomba Destilado (Revisión y mantenimiento).

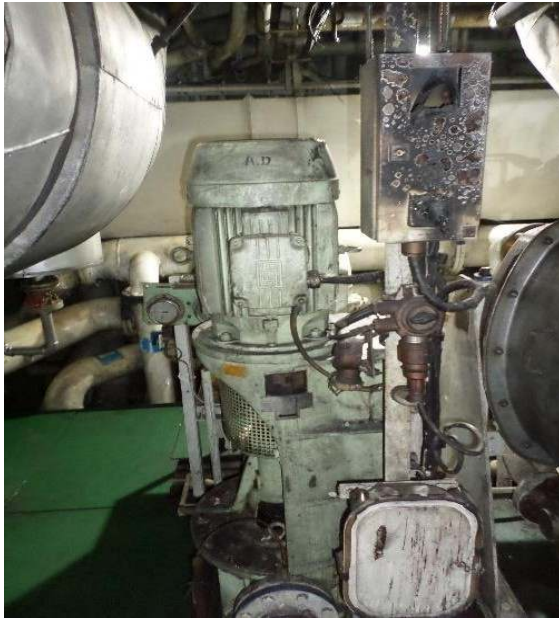
Bombas.

Daño por Temperatura.

Daño por Humo.

- Bomba HT Motor Eléctrico.
- Bomba LT #1 y #2 Motor Eléctrico.
- Bomba LT Puerto Motor Eléctrico.
- Bomba Prelubricación Aceite M.P Motor Eléctrico.

Foto bomba HT después del incendio [Fte: Elaboración propia].

- Bombas LT # 1 y # 2 (Desmontaje de los Motores Eléctricos, y mantenimiento).
- Bomba HT (Desmontaje del Motor Eléctrico, y mantenimiento).
- Bomba LT Puerto (Desmontaje del Motor Eléctrico, y mantenimiento; sustitución del cable eléctrico de alimentación a la Bomba).
- Bomba Lubricación Aceite M.P (Desmontaje del Motor Eléctrico, y mantenimiento).

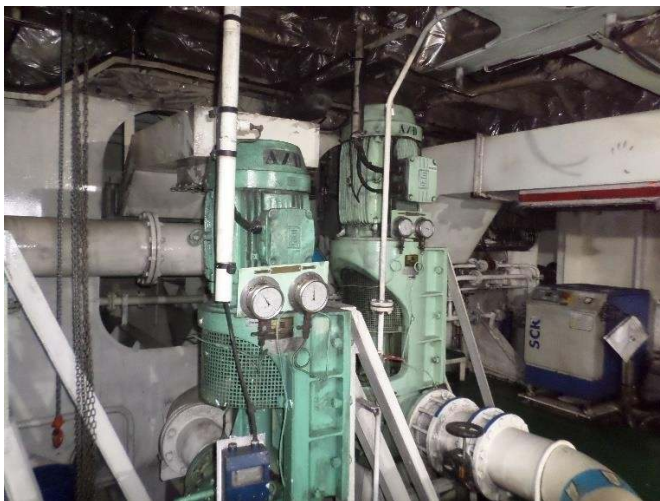
Foto bomba LT navegación y puerto después del incendio [Fte: Elaboración propia].

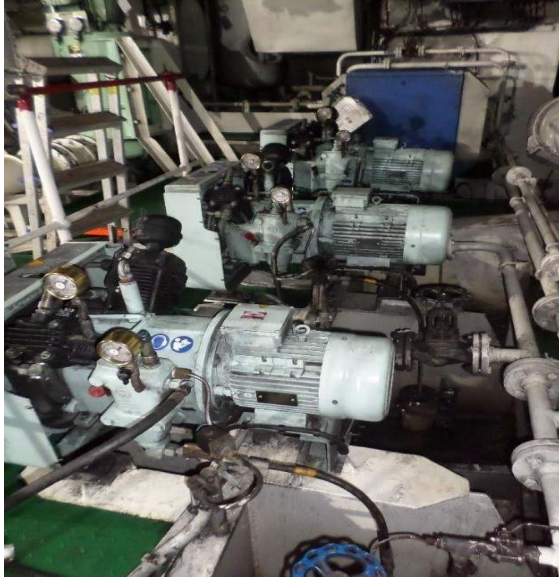
Compresor de Aire.

Daño Por Humo.

- Motores Eléctricos.
- Enfriadores de Aire y Ventiladores.

Foto compresores de aire después del incendio [Fte: Elaboración propia].

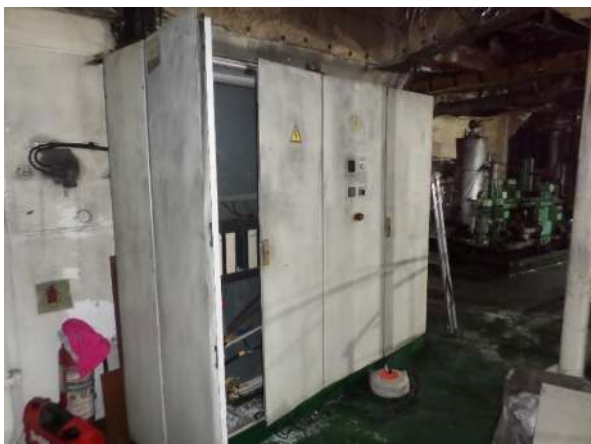
Hélice de Popa.

Daños por Temperatura.

Daños por Humo.

- Motor Eléctrico.
- Cuadro Eléctrico.
- Resistencias de Arranque.

Foto cuadro eléctrico hélice lateral de popa después del incendio [Fte:

- Cuadro Eléctrico (Sustitución por uno nuevo).
- Bloque de Válvulas Hidráulicas (Sustitución por uno nuevo).
- Acumulador de Presión (Sustitución por uno nuevo).
- Montaje Cilindros Hidráulicos, 2 unidades (Mantenimiento).
- Prueba de funcionamiento y automatismo.

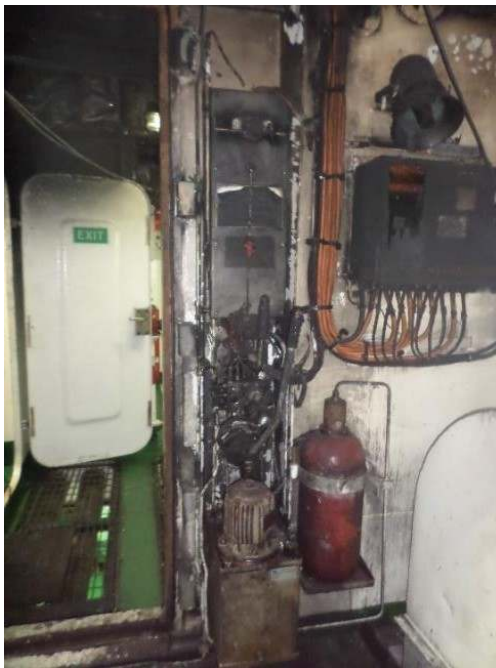
Daños por Fuego y Temperatura.

Daños por Humo.

- Suciedad Exterior.

Foto accionamiento puerta estanca después del incendio [Fte: Elaboración propia].

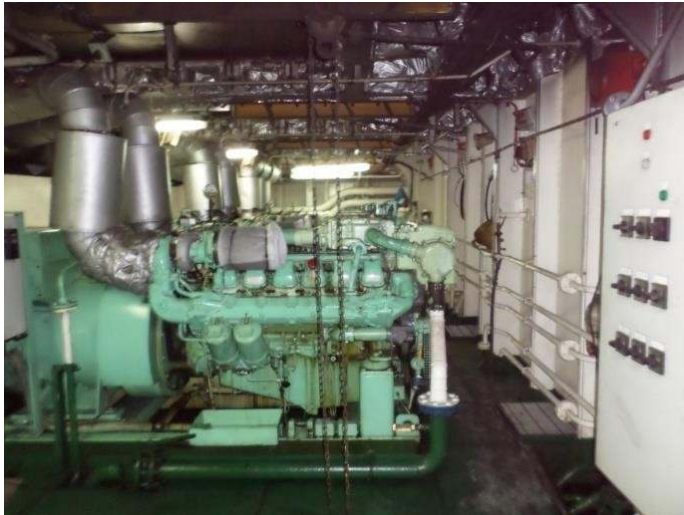
Motores Auxiliares.

Daño por Humo.

- Alternadores.
- Cuadros Mando.

Foto motores auxiliares después del incendio [Fte: Elaboración propia].

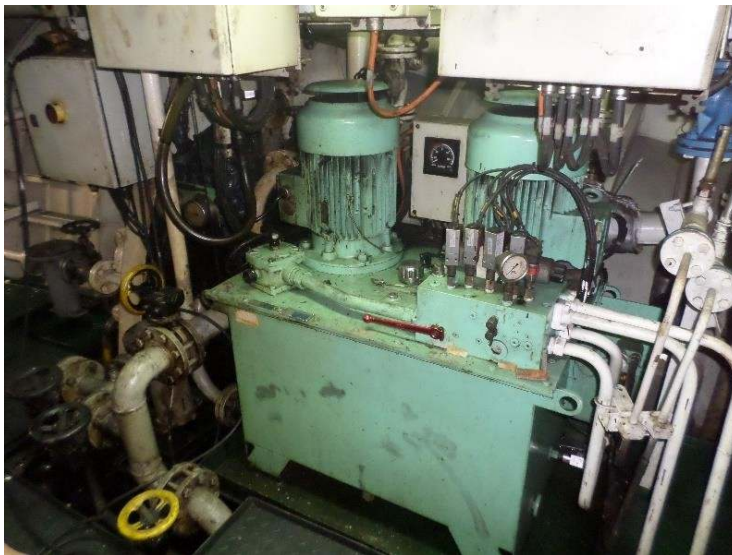
Central CPP.

-Daños por Humo.

- Motores Eléctricos.
- Cuadros de Control.

Foto central CPP después del incendio [Fte: Elaboración propia].

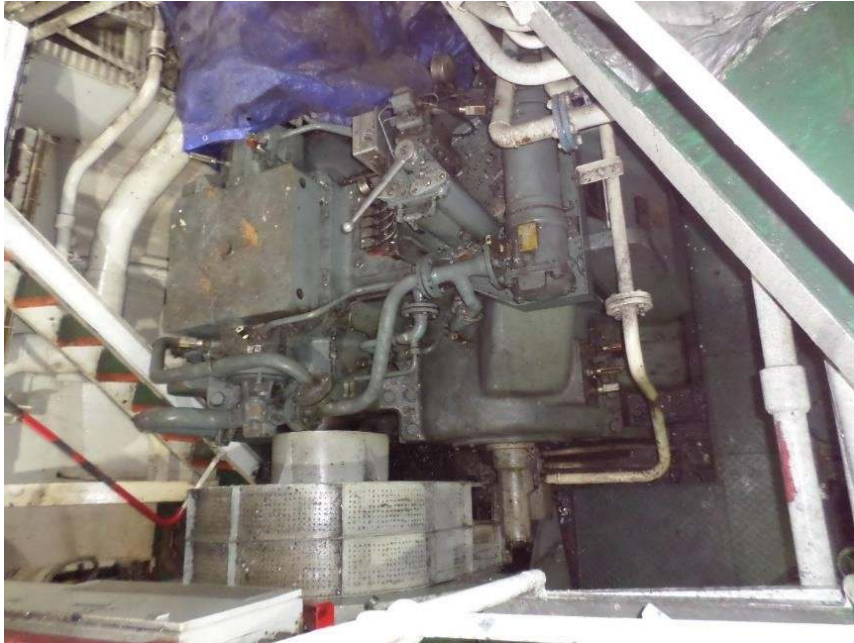
Reductora.

Daños por Temperatura.

Daños por Humo.

- Suciedad Exterior.

Foto reductora después del incendio [Fte: Elaboración propia].

- Termostatos y Presostatos (Revisión y sustitución de averiados).
- Seguridades (Revisión y sustitución de averiados)..
- Enfriador de Aceite (Desmontaje, limpieza y pruebas de presión).
- Juntas en tuberías (Revisión y cambio de las quemadas).
- Bomba Prelubricación (Revisión y mantenimiento).

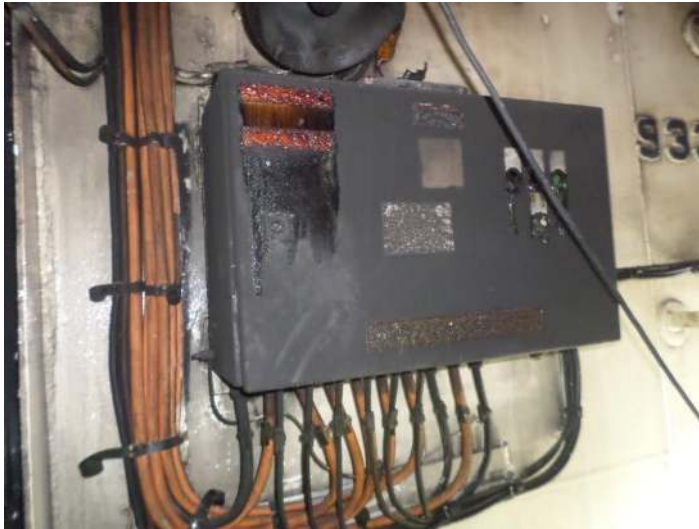
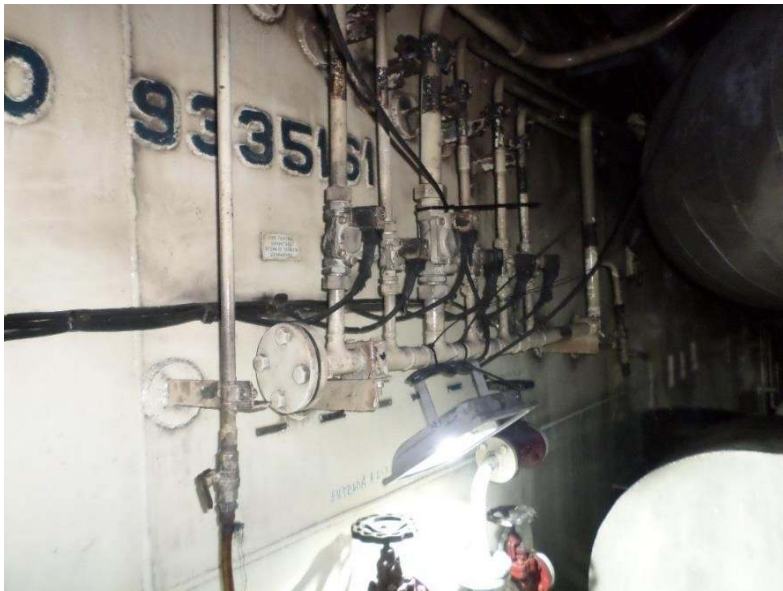
Sistema Water Mist.

Daños por Fuego y Temperatura.

Daños por Humo.

- Sin daños aparentes.

Foto sistema de control del water mist después del incendio [Fte: Elaboración propia].

Foto sistema wáter mist después del incendio [Fte: Elaboración propia].

- Cuadro Eléctrico (Cambio completo incluido el Autómata).
- Válvulas Solenoides de Cada Zona (6 zonas) (Sustitución).
- Tuberías Zona Motor Principal y Caldera con Toberas (Sustitución).
- Prueba de funcionamiento y automatismo.

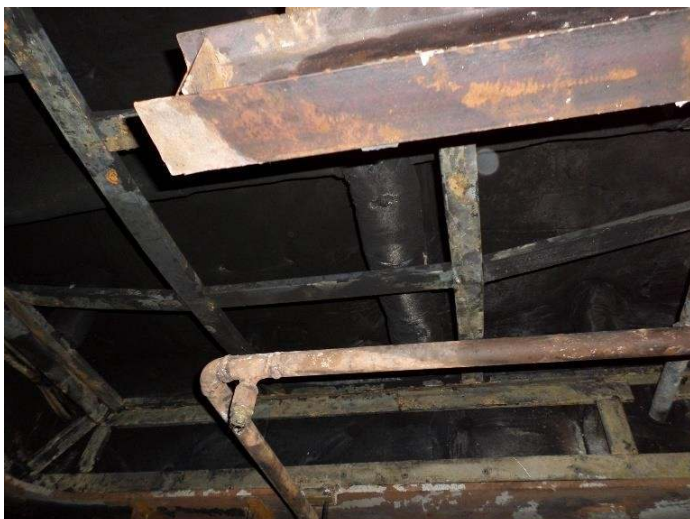
Sistema CO2.

Daño por Temperatura.

Daños por Humo.

- Suciedad Exterior.

Foto sistema CO2 después del incendio [Fte: Elaboración propia].

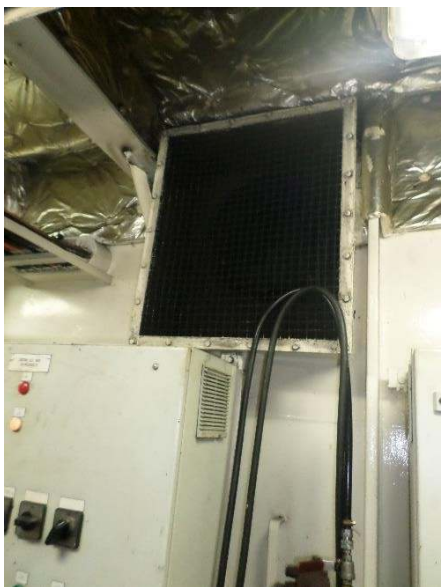
Ventiladores en Sala de Máquinas.

Daños por Temperatura.

Daños por Humo.

- Suciedad Exterior.

Foto ventilador sala de máquinas después del incendio [Fte: Elaboración propia].

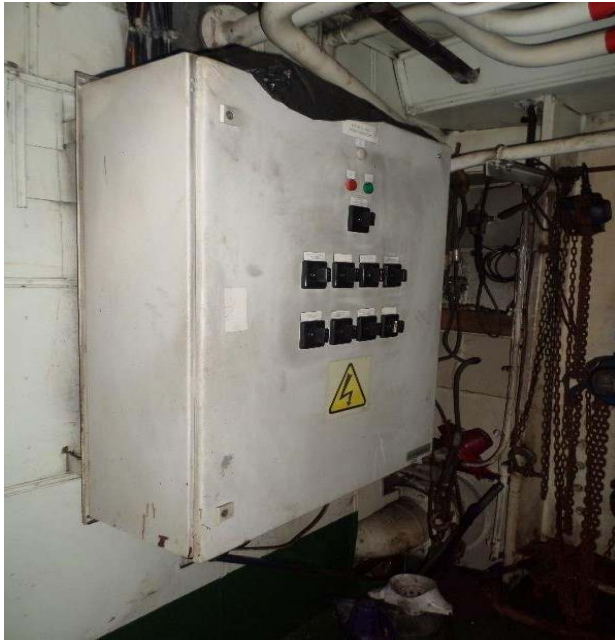
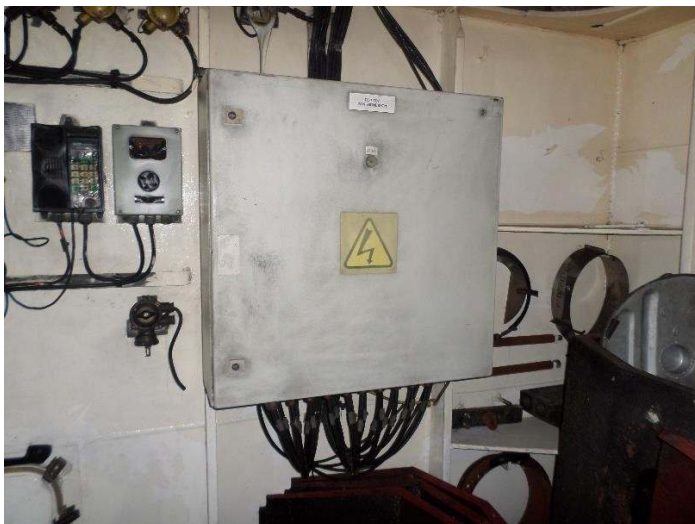
Cuadros Eléctricos.

Daños por Fuego, Temperatura, Humo y/o Disparo de CO2

Foto cuadro sala de bombas después del incendio [Fte: Elaboración propia].

Foto cuadro sala de máquinas después del incendio [Fte: Elaboración propia].

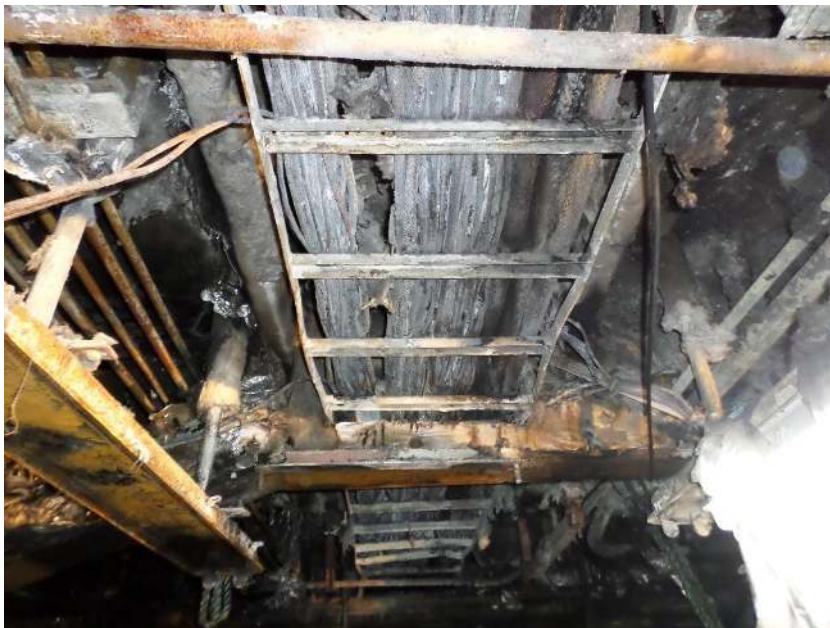
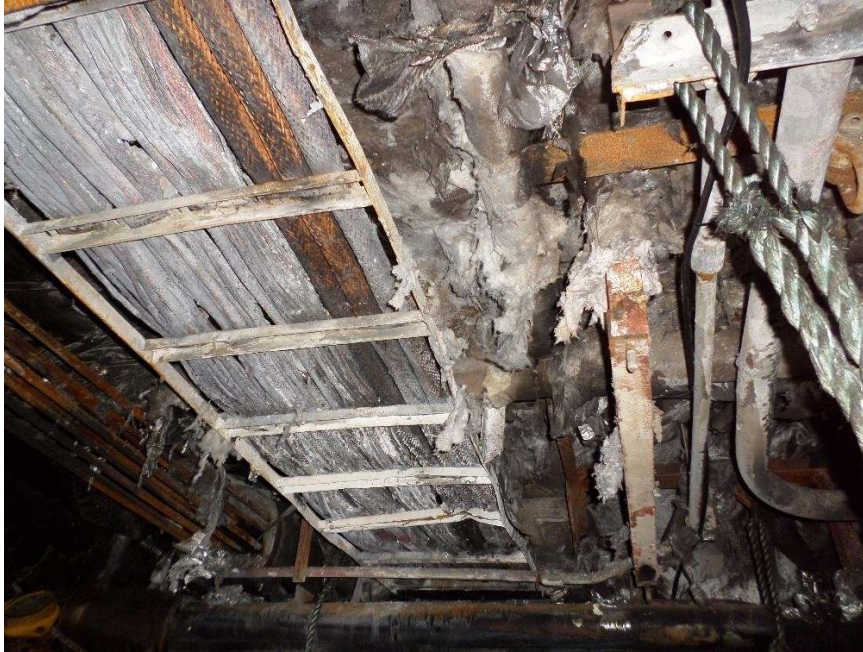
Cableado Sala Máquinas (Quemado).

Daño por Fuego, Temperatura y Humo.

- Cableado Water Mist.
- Cableado Caldera (todas sus alimentaciones).
- Cableado Seguridades Motor Principal.
- Cableado Módulo de Combustible.
- Cableado Sistema Control y Monitorización de alarmas.
- Cableado Bombas (HT, LT # 1 y LT # 2, LT Puerto (Entrada alimentación al Motor, Circulación Thermal Oil (2 bombas))).
- Cableado Calefacción M. P.
- Cableado de Equipos en Corto.
 - Winche Amarre Popa # 1 y # 2.
 - Bomba Servotimón # 1.
 - Enchufes Todas las Cajas de Bodega y Bodeguín Tráiler de Frío.

Foto cableado sala de máquinas después del incendio [Fte: Elaboración propia].

- Cableado del Sistema de Control y Monitorización de alarmas.
- Cableado de Bombas (HT, LT # 1 y LT # 2, LT Puerto (Entrada de alimentación al Motor), Circulación Thermal Oil (2 bombas)).
- Cableado del sistema de Calefacción M.P.
- Cableado de Equipos en Corto (Winche Amarre Popa # 1 y # 2, Bomba Servotimón # 1, Enchufes y todas las cajas de Bodega y Bodeguín)

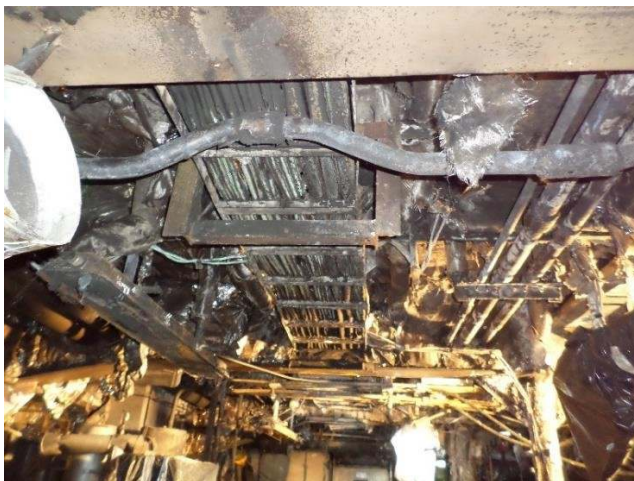
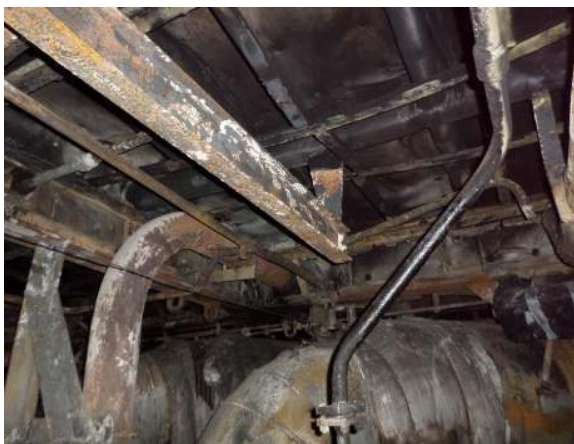
Tubería y Calderería.

Tubería Daño por Fuego y Temperatura.

Daños por Humo.

- Suciedad Exterior.

Foto tuberías sala de máquinas después del incendio [Fte: Elaboración propia].

- Limpieza a fondo de la Sala de Máquinas y Guarda calor.
- Desmontaje, sustitución y montaje de los Aislamientos Ignífugos Quemados en la Sala de Máquinas.

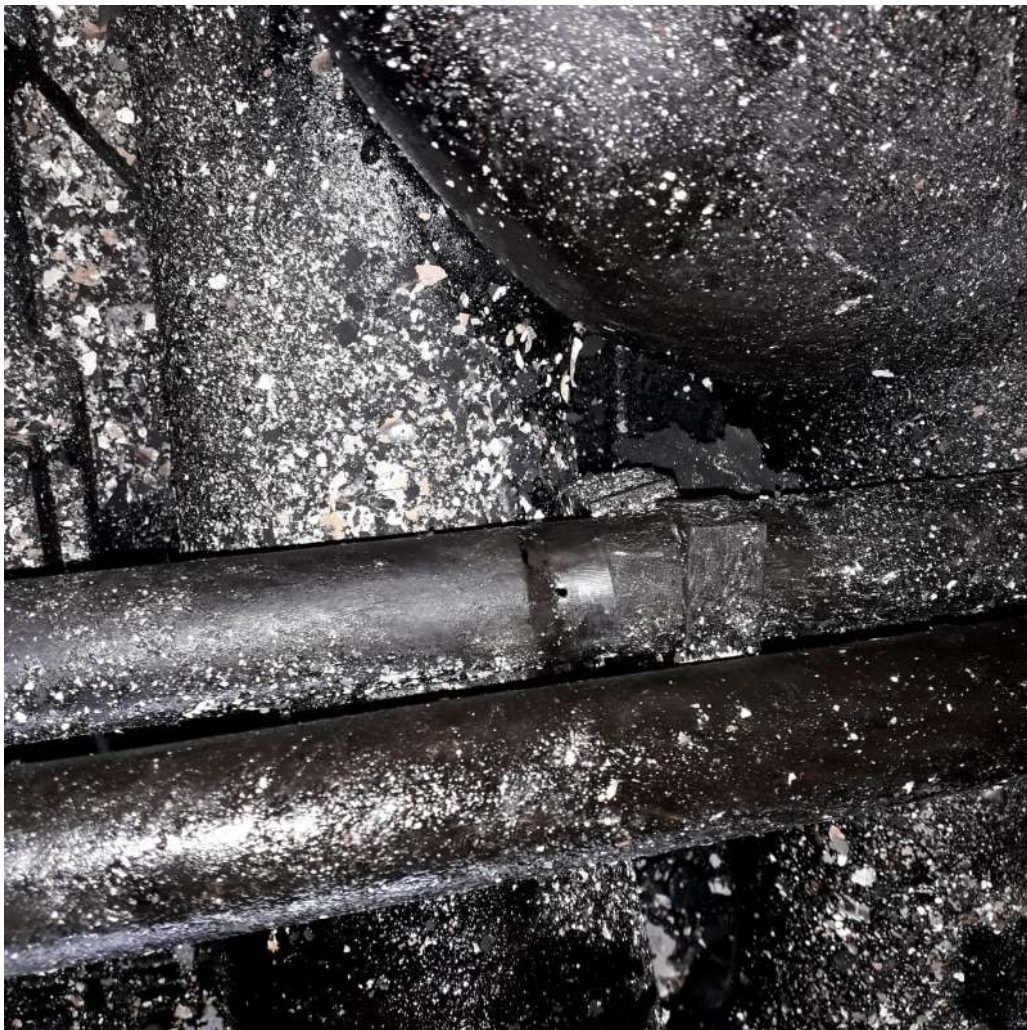
Según se determina en el informe emitido por el seguro, la causa del incendio fue un poro en el tramo de la tubería de alimentación de combustible de la bancada B, tubería que va del filtro a la primera bomba de combustible del motor principal. Este hecho causó una pérdida de combustible pulverizado, que, al alcanzar zonas calientes del motor, superó su temperatura de ignición y por lo tanto provocó el incendio.

Foto poro en tubería de combustible después del incendio. [Fte: Elaboración propia]

La causa de la creación del poro en dicha tubería ha sido debida al rozamiento producido sobre la tubería por una abrazadera de sujeción, que se encontraba suelta. Debido a las vibraciones del motor dicha abrazadera se desplaza hacia popa, hasta chocar con el tubo de agua de HT, elemento que no le permite continuar su camino hacia popa. En esa posición empieza a provocar desgaste tanto en la parte superior del tubo de combustible, como en el tubo de agua dulce; al primero llegó a perforarlo, pero no al segundo, ya que este último tiene mayor grosor de pared.

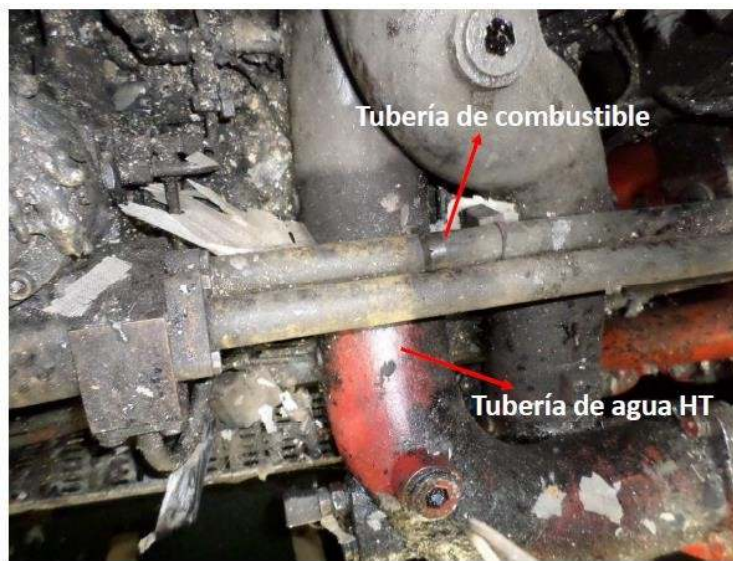
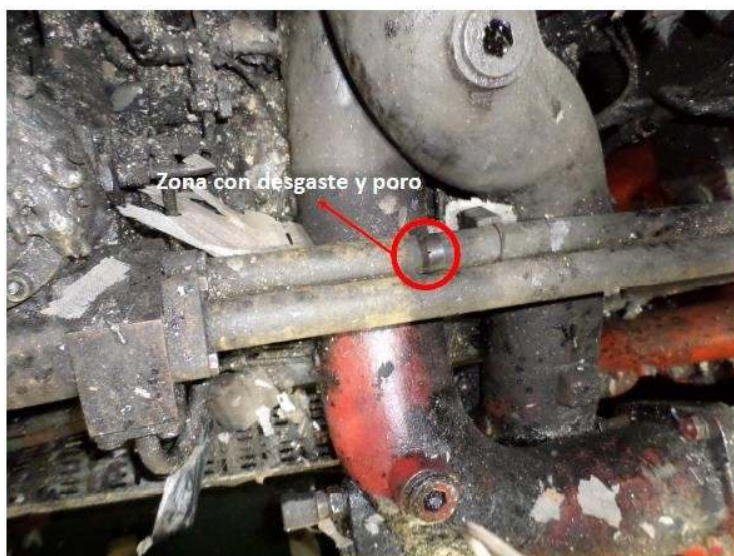
Fotos tubería de combustible y HT después de la limpieza de la zona [Fte: Elaboración propia].

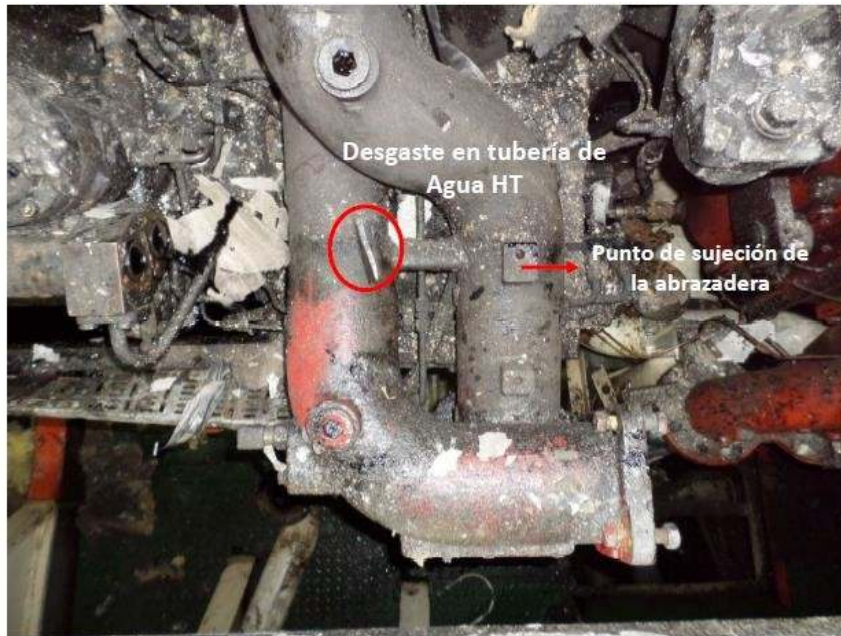
Foto del desgaste de las tuberías después de la retirada de las tuberías de combustible [Fte: Elaboración propia].

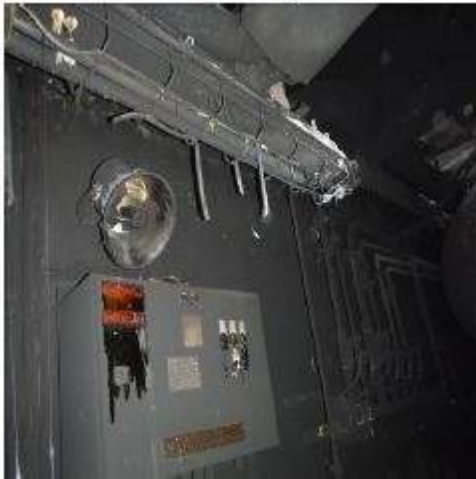
Foto del panel de control del sistema water mist dañado por el incendio [Fte: Elaboración propia].

Con la aprobación de la Sociedad de Clasificación, se ha instalado el panel de control de este sistema en una nueva localización, en concreto en la upper deck, próximo a la bomba de water mist.
